Journées de Rythmologie

Mes pires procédures ...

En stimulation cardiaque

Hôpital St Joseph St Luc - Lyon

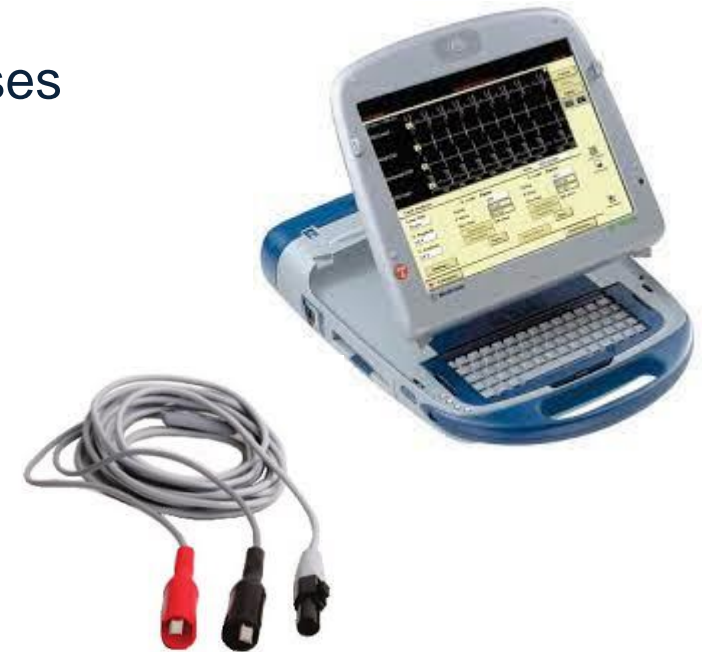
Pas de stimulation observée !

- Nouvelle pause à la déconnection ! Convulsions !
- J'entend le bruit caractéristique du tournevis !
- Pas de rythme électro-entrainé !
- Asystolie ! le médecin masse la patiente !
- Le boitier est en transmission sans fils : je mesure une impédance à 3000 ohms sur la sonde ventriculaire
- Toujours aucun échappement, il masse toujours la patiente !
- J'accélère le débit de la perfusion d'Isoprénaline

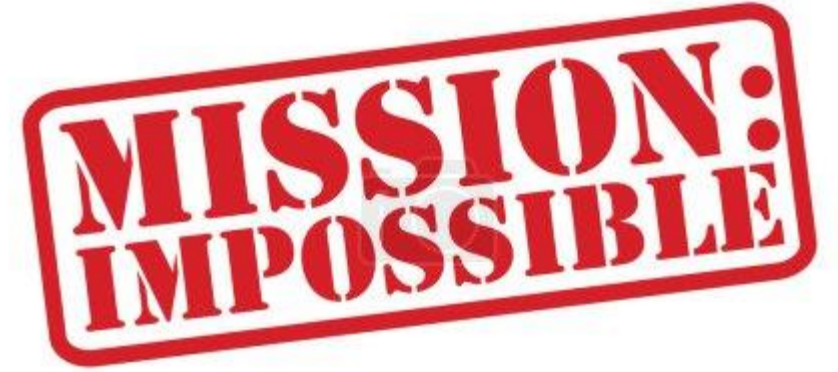
Nouvelle tentative !

- Nouvelle déconnexion ... asystolie ... convulsions
- Nouveau vissage
- Rien encore ! Massage et toujours une impédance élevée !
- Il faut de nouveau déconnecter les sondes
- Reconnexion rapide aux pinces pour retrouver une stimulation efficace !

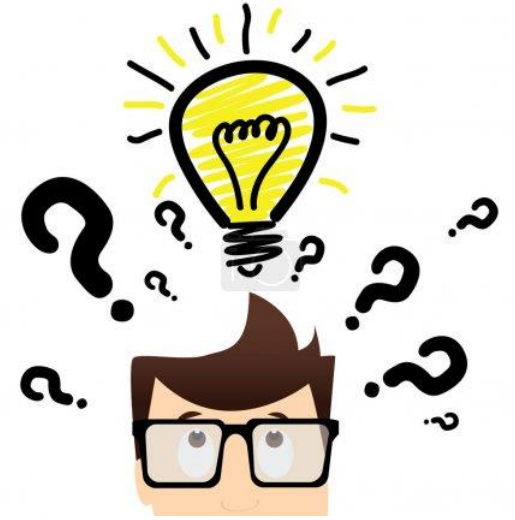
Toujours rien !

- L'ancienne sonde est toujours branchée et permet d'éviter une nouvelle asystolie
- Vissage de la nouvelle sonde dans le nouveau boîtier ...
- La valeur d'impédance de la nouvelle sonde ventriculaire est elle aussi mesurée supérieure à 3 000 ohms
- C'est la stupeur et l'incompréhension !
- Déjà deux heures d'intervention !

- On reteste la nouvelle sonde: les impédances sont normales !
- Le rythmologue senior arrive enfin !
- Il inspecte le nouveau boîtier !
- La vis est complètement enfoncée sur le canal ventriculaire du boîtier !

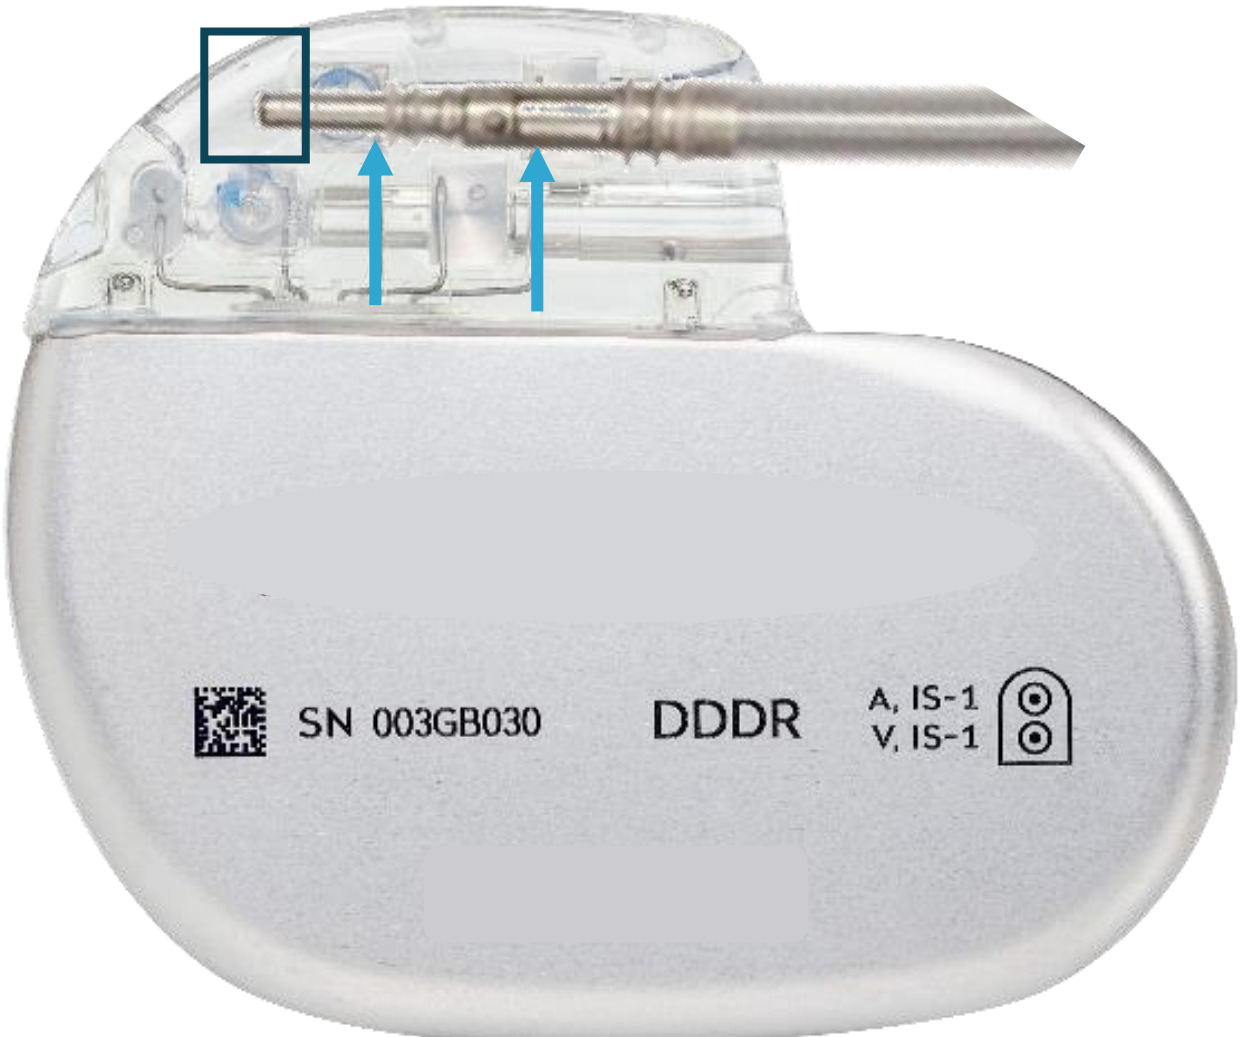
SN 003GB030

DDDR

A, IS-1
V, IS-1
